## ORDU'DA OSMANLI CAMİLERİ\*

Yrd. Doç. Dr. Ali BAŞ\*\*

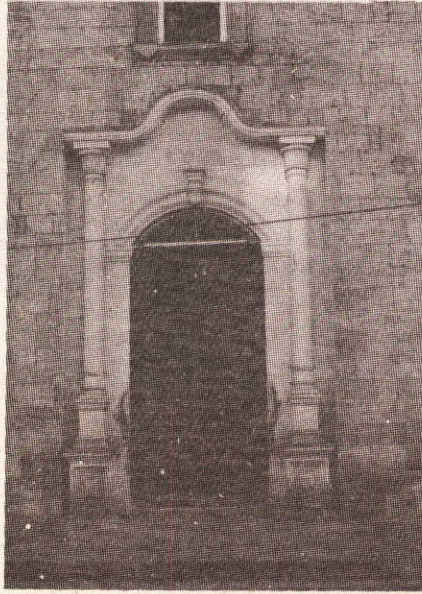
Resim - 2 Atik İbrahim Paşa Camisinin Doğu Girişi

Doğu cephedeki girişin önünde üç yönlü ve dört basamaklı bir merdiven bulunur. Basit bir kompozisyon anlayışıyla düzenlenen giriş, cepheden öne taşırılmamış, elemanlar beden duvarı içerisine çekilerek verilmiştir (Resim 2). Girişin genel kompozisyon şeması kaideli ve başlıklı sütunlar ile, bu sütunların üzerine oturtulan kemerlerden oluşur. Farklı bir anlayışla düzenlenen sütun kaideleri iki kademeli olup, antik dönem sütun kaidelerini hatırlatan bu kompozisyonda, alttaki kaideler daha büyük tutulmuştur. Kaideler çeşitli profil ve silmelerle hareketlendirilmiş, sütun başlıkları ise dilimlendirilerek, her bir dilim içerisine laleyi hatırlatan motifler yerleştirilmiştir. Üst kısımları ise dış sırası şeklinde verilmiştir. Başlıklar üzerine oturtulan kemerler de yine barok karakterlidir. Giriş boşluğunun kemeri ise yuvarlak formlu olup, profillerle süslenmiştir. Kilit taşına kabartma olarak palmet motifi işlenmiş, bunun üst kısmına ise yapının inşa kitabesi yerleştirilmiştir.

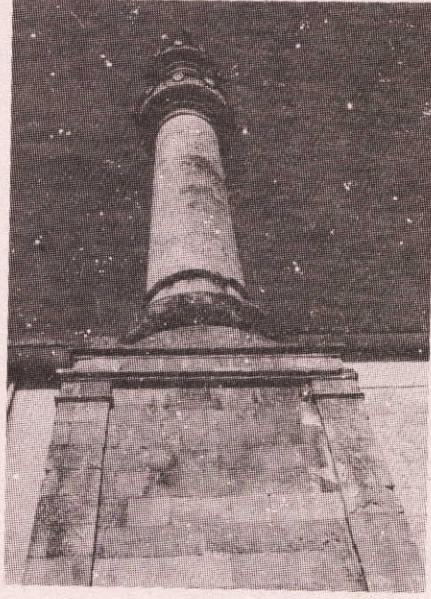
Resim - 7 Atik İbrahim Paşa Camisinin Minaresi

Tamamen kesme taştan yapılan iki şerefeli minare, yapının kuzeybatı köşesine bitişik olarak yükselir (Resim 7). Oldukça yükse tutulan dikdörtgen prizma şekilli kaidenin köşeleri plasterlerle hareketlendirilmiş, üst kısımları ise profil ve silmelerle şekillendirilmiştir. Pabuç kısmı daire, gövde ise silindirik formudur. Gövdenin alt ve üst kısımlarında bilezik bulunur. Şerefe altları ve korkulukları süslenmiştir. Şerefe altlarında, alt kısımda kenger yaprağı, ortada gülbezek üstte ise inci dizisi motiflerine yer verilmiş, korkuluklara da yine gülbezek motifleri işlenmiştir (Resim 8).

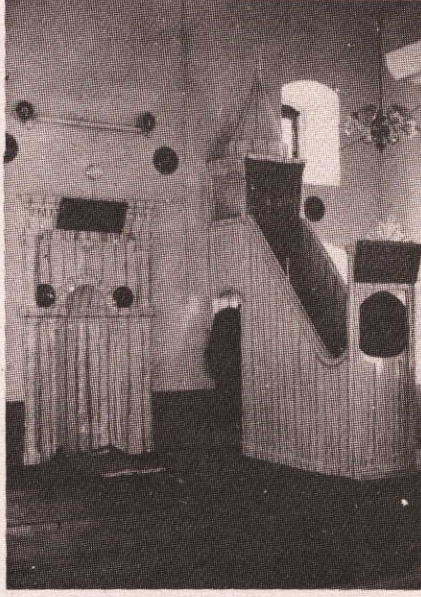
Resim - 11 Hamidiye Camisinin Mihrap ve Mimberi

Taş ile inşa edilen ve basit silme ve profillerden oluşan süslemeye sahip olan mihrap, incelenen örnekler arasında en basit olanıdır. Burada da yine diğerlerinde olduğu gibi taşın üzeri yağlı boya ile boyanmıştır (Resim 11).

Mihrabın köşelerinde plaster şekilli bölümler bulunur. Kavsaranın alt kısmından geçen profilli bir kuşak, mihrap yüzeyini yatay olarak bölmektedir. Kavsaranın kemeri bir büyük, bir küçük kesme taşla örülmüş, iç kısmına ise yatay karakterde düzenlenmiş olan ve dış sırasını hatırlatan motifler yerleştirilmiştir. Kenarlardaki plasterler, profilli kuşaktan sonra da devam etmekte ve üst kısımda birer başlıkla nihayetlenmektedir. İki başlık arasında dikey olarak verilen dikdörtgen şekilli parçalardan oluşan bir kuşak, üst kısımda ise dış sırasını hatırlatır bir firiz ile profilli saçak görülür.

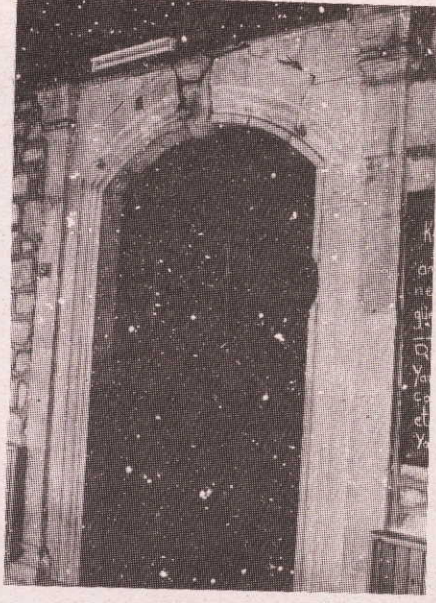
Resim - 15 Aziziye Camisinin Kuzey Girişi

Doğu ve batı taraflardan başlayan birer merdivenle çıkılan kuzeydeki sahanlığın bir bölümü son senelerde camikanla kapılarak, soncemaat mahalline dönüştürülmüştür. Harime, biri kuzey, diğeri de batı cephede bulunan iki kapıdan girilir. Basık kemerli olan kuzeydeki girişin sövelerinde büyük blok taşlar kullanılmış, sövelerin yan taraflarında bulunan plaster şekilli dikdörtgen formlu çıkıntıların alt kısımları kaideli, üst kısımları ise başlıklı olarak düzenlenmiştir (Resim 15). Başlıkların üst seviyelerinde yer alan ve dış sırası şeklinde verilen bir kuşak, iki başlık arasında da devam eder. Kemer ve söveler profil ve silmelerle hareketlendirilmiş, kemerin kilit taşına ise kabartma olarak bitkisel karakterli bir süsleme yerleştirilmiştir. Girişin üzerinde üç satırlık bir kitabe bulunur. Kitabeyi, öndeki camikanlı kısmın üst örtüsünden yukarıda kaldığından yakından görmek mümkün olamamıştır. Yalnız sıtkı Çebi eserinde kitabeye yer vermiştir.

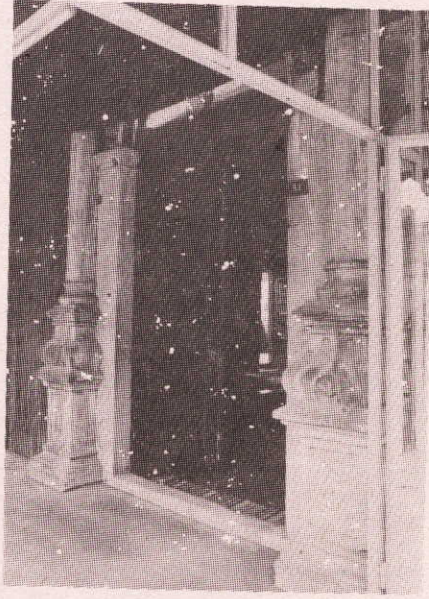
Resim - 16 Aziziye Camisinin Batı Girişi

Yine bir merdivenle ulaşılan batıdaki giriş boşluğunun yan taraflarında kaideli sütunceler vardır (Resim 16). Alt kısımdaki profilli ve dikdörtgen prizma şekilli kaidenin üzerinde, dilimli ve barok karakterli olan armudi formlu ikinci bir kaide bulunur. Kaidenin üst kısmı profillendirilmiş, daha sonra ise silindirik formlu sütunce bunun üzerine yerleştirilmiştir. Girişin yuvarlak kemeri, sövelerin üzerindeki başlıklara oturtulmuştur.
