## Kandilli Camii ve Geçirdiği Dönemsel Özellikler

## Kandilli Mosque and the Periodical Changes

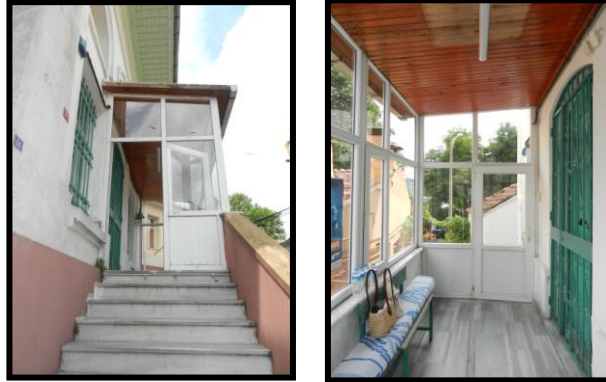
**Resim 1:** Mermer kaplamalı basamaklarla çıkılan plastik doğramalarla çevrili giriş mekânı, (Hora Yapı Arşivi)

Deniz tarafındaki, mermer kaplamalı basamaklarla çıkılan, plastik doğramalarla çevrili, oluklu levha ile örtülü olan giriş mahalli yapıya sonradan eklenmiş bir bölümdür (Resim 1). Muhdes metal parmaklıklı kapı ile devam edildiğinde ahşap çift kanatlı cümle kapısından son cemaat yerine girilir. Yapının bu bölümünün döşemesi kısmi olarak dökme mozaik ve ahşap olup üzeri halı kaplıdır. Duvarları çimento esaslı sıva üzeri boyalı olan mahallin tavanı ahşap kaplamadır. Son cemaat bölümünde toplam dört adet ahşap doğramalı çift kanatlı pencere bulunmakta olup pencere boşluklarının dış kısmında lokmalı dökme demir parmaklık vardır. Son cemaat mahallinin içinde solda muhdes ahşap doğrama ile ayrılmış imam ve müezzin odası, sağda ise kadınlar mahfiline çıkan ahşap merdiven bulunmaktadır.

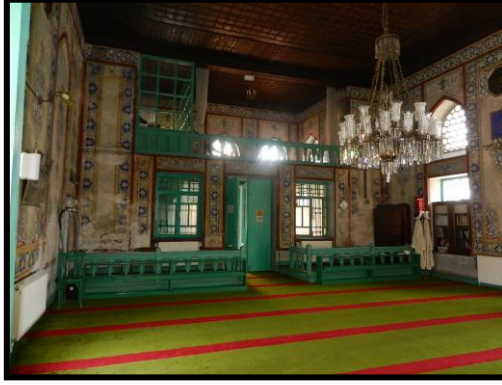
**Resim 3:** Harimin genel görünüşü, giriş kapısına doğru bakış, (Hora Yapı Arşivi)

tarafında ahşap minber ve sol tarafında ise ahşap vaaz kürsüsü bulunmaktadır (Resim 2). Giriş kapısının her iki yanında ahşap korkuluk ile çevrelenmiş ve yükseltilmiş bölüm bulunmaktadır (Resim 3).

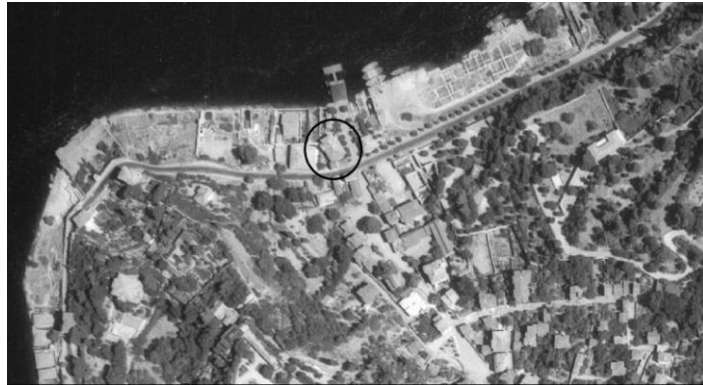
**Resim 4:** 1954 tarihli Hava Fotoğrafında, Kandilli Camii ve kiremit örtüsü (Harita Genel Komutanlığı Hava Fotoğrafları Arşivi)

Marsilya kiremidi ile kaplı ahşap çatısı, çinko dereler ile çevrelenmiştir (Resim 4). Geniş saçak altında mukarnas dizisi yer alır. Yapı, 1961 yılında Vakıflar İdaresi tarafından onarılmıştır (Konyalı, 1976; 176). Caminin güney yönünde bulunan avlusundaki şadırvanın üzerine 1969 tarihi görülmektedir. Caminin kuzeybatı ve güneybatı duvarlarının köşesinde caminin taşkın gövdeli taş minaresi\* yükselir (Resim 5).

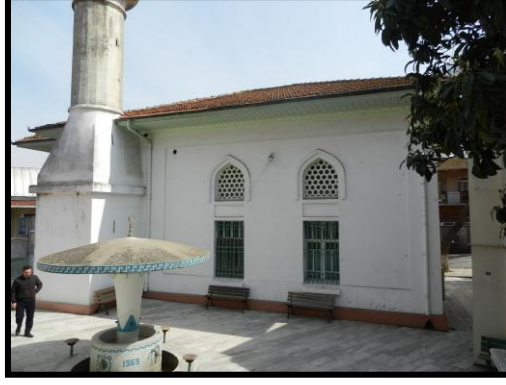
Resim 5: Kandilli Camii'nin güneybatı cephesi, (Hora Yapı Arşivi)

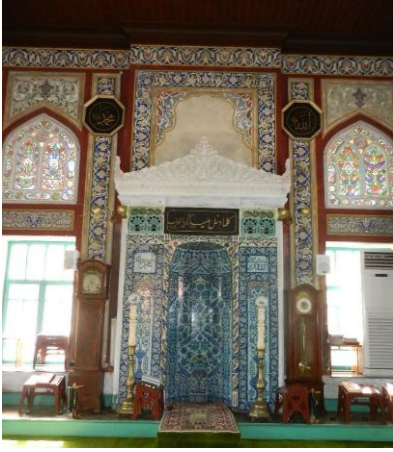
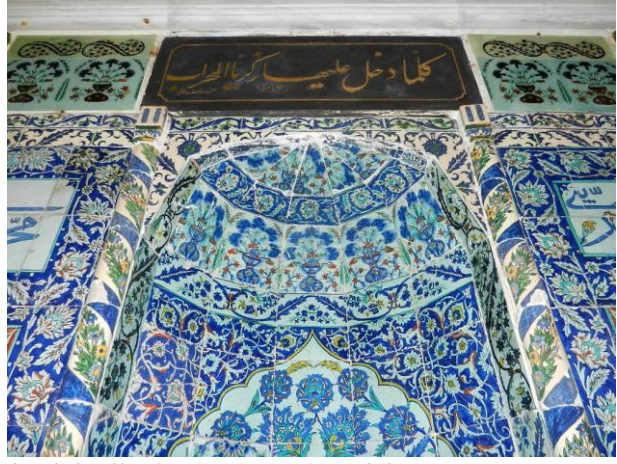
Resim 6: Kandilli Camii'nin çini mihrabı, (Hora Yapı Arşivi)

Güneydoğu cephesi üzerinde yer alan mihrap, çiniler ile bezeli olup harim duvarlarının tamamı kalemişi süslemelerle bezelidir. Alçı malzeme ile yapılmış rumi ve palmet tepelik ile sonlanan çini mihrabı, yapının 1931 yılında yeniden inşası sırasında, Okmeydanı'ndaki Yemen Fatihî Sinan Paşa'nın harap olan camisinden buraya nakledilmiştir\*\*\*\*\* (Konyalı, 1976; 176). Mihrabın iki yanındaki çini iki sütüncü üzerindeki bahar dalları helezon şeklinde yukarıya yükselir\*\*\*\*\* (Resim 6). Bu panolar içinde ise vazo içinden çıkan karanfil, sümbül, lale gibi çiçeklerin ve dalların yukarıya doğru simetrik bir şekilde ele alındığı

Mihrap nişinde, açık mavi zemin üzerinde, ortada lacivert bir vazodan çıkan motiflerde, iri hatayilerin ve saz yapraklarının simetrik bir düzende, lacivert tonu ağır basacak bir şekilde niş yüzeyini kapladığı görülür\*\*. Mihrap nişinde köşebentlerin içinde lacivert zemin üzerinde hatayi, rumi, gibi motifler ele alınmıştır. Nişin tepe kısmında, iki adet çini bordür arasında, beyaz zemin üzerinde vazodan çıkan lale ve karanfillerden oluşan çini panoların yan yana dizildiği görülür.

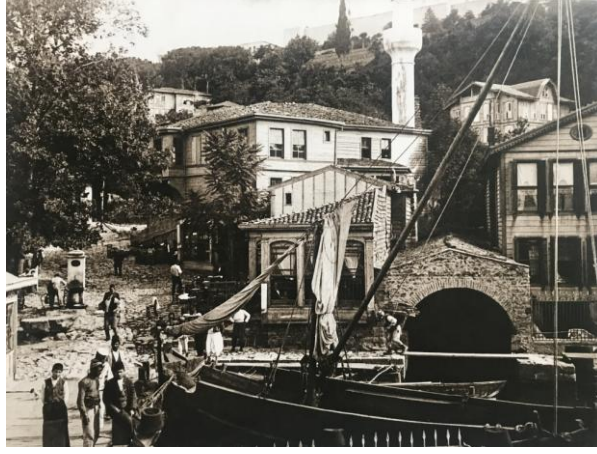
**Resim 7:** 1900 senelerinde çekilmiş bir fotoğraf (Genim, 2012; 661)

Kandilli Camii'nin eski fotoğraflarına bakıldığında ahşap ve fevkani olduğu görülür. Meydandaki çeşmeye bakan cümle kapısı ile Boğaz yoluna bakan hünkâr kapısı olmak üzere iki giriş kapısı bulunmaktadır. Ahşap iki katlı caminin meydandan olan girişi ve meydana doğru çıkan cumbalı kütlesi 1900 senelerinde çekilen bir fotoğrafta uzaktan seçilmektedir (Resim 7).

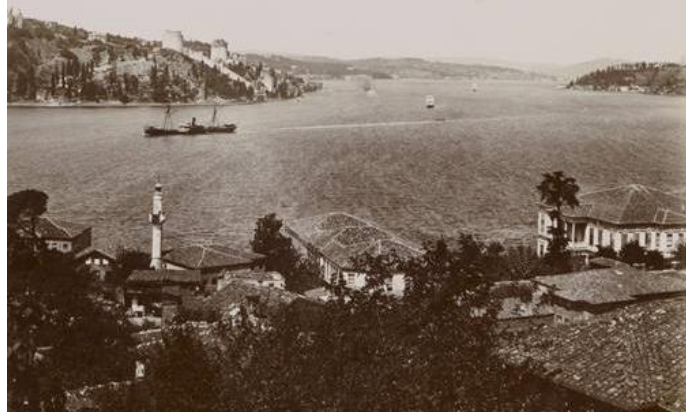
**Resim 8:** Gülmez Frères tarafından 1892 senelerinde çekilmiş bir fotoğraf (Genim, 2012; 637).

1892-96 senelerinde Gülmez Kardeşler tarafından çekilmiş bir fotoğrafta minarenin külâhı topuz şeklindedir\* (Resim 8).

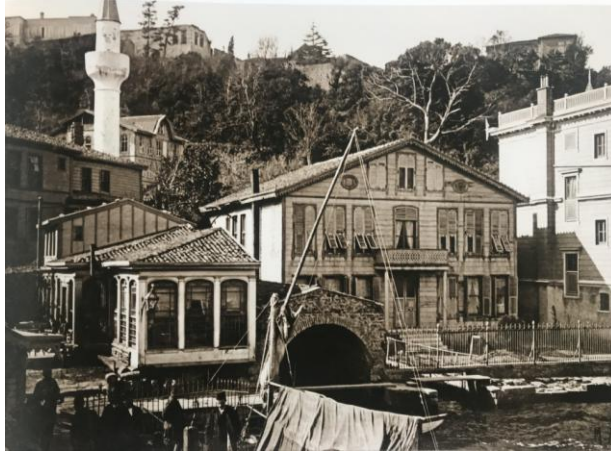
**Resim 9:** Maurice Meys tarafından 1906 senelerinde çekilmiş bir fotoğraf (Genim, 2012; 663)

Maurice Meys tarafından yaklaşık 1906-1907 tarihlerinde iskeleden çekilmiş bir fotoğrafta, minarenin külâhının kurşun külâh olduğu, (Resim 9) külâhın 1894 İstanbul depreminden sonra zarar gördüğü bu yüzden kurşun külâh olarak tamir edildiği söylenebilir. 1907 senesine minareden dökülen taşların ibadete mani olduğu ve tehlike oluşturmasından dolayı minarenin tamir edilmesi söz konusu olmuştur\*\*.
