KÜLTÜR MİRASININ SÜREKLİLİĞİ İÇİN ANITSAL BİNALARIN YENİDEN KULLANILMASI BAĞLAMINDA ERMENEK TOL MEDRESE

Bahtiyar EROĞLU*
Esra YALDIZ**

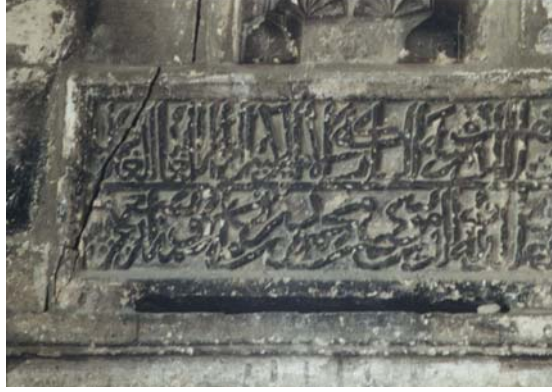
Fotoğraf 3. Ermenek Tol Medrese İnşa Kitabesi

İnşa Tarihi ve Banisi : Taç kapının üzerinde bulunan kitabesine göre; H-739, M-1339 yılında Karamanoğlu Bedrettin Mahmut Bey'in oğlu "Emir Musa" tarafından yaptırılmıştır (Konyalı 1967, s.716; Kuran 1969, s.221; Önge 1966, s.10; Sözen1970, s.131) (Fotoğraf 3).

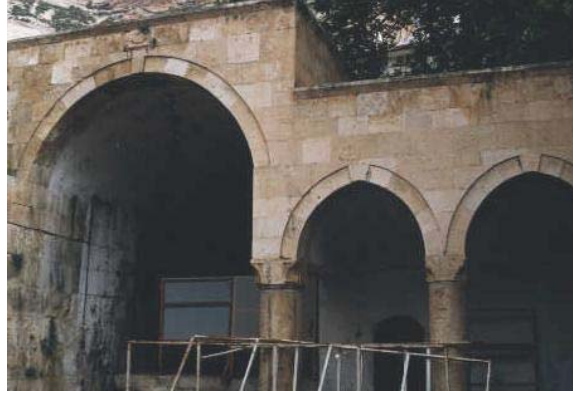
Fotoğraf 4. Yan Eyvan Kemerli ve Üzerinde Yer Alan Kitabesi

Mimarı ve Ustaları : Yapan mimar ve ustalar bilinmemektedir. H-1120, M-1611 yılında Şahin adında bir usta tarafından yapılan onarım, yan eyvan kemerinde bulunan tamir kitabesinde yer almaktadır (Konyalı 1967, s.717) (Fotoğraf 4).

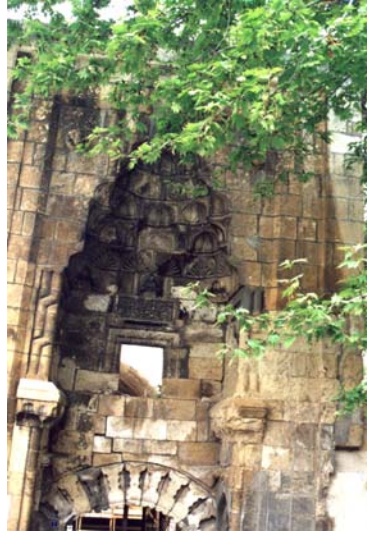
Fotoğraf 5. Taç Kapı

Bezeme Özellikleri : Bugünkü haliyle Tol Medrese'nin özelliklerinden bahsedilebilecek nitelikteki bezemeleri doğuda yer alan taç kapısında yoğunlaşmıştır (Fotoğraf 19). Tol Medrese'nin taç kapısı, girişte düşey çizgilerin belirginleşmesiyle dikkat çekmektedir. Abartılı bir şekilde yükseltelen taç kapı beylikler devrinin değişen mimari sistemini yansıtmaktadır (Önge 1966, s.9). Taç kapı, genellikle Selçuklu eserlerinde olduğu gibi, cephe yüzeyinden dışarıya fazla taşınılmamıştır. (Fotoğraf.5).

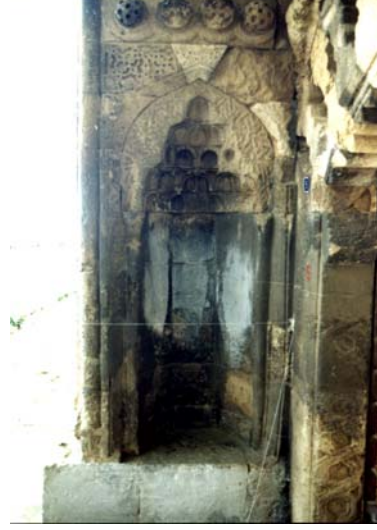
Fotoğraf 6. Taç Kapıda Yer Alan Mihrabiye

Taç kapının kuzey ve güneyinde yer alan yan duvarları; yarım sekizgen planlı mihrabiyelerle derinleştirilmiş olup, bunların iki tarafında üzeri bezemeli başlıkların oturduğu, birer sütunçe vardır (Fotoğraf 6). Mihrabiyelerin üzerinde beş sıra halinde düzenlenmiş mukarnaslar yer almaktadır. Mukarnasların dışında yer alan bir sivri kemer ve kemerin pahlı profili, mihrabiyenin kaidesinden yanlara kadar inerek bir çerçeve oluşturmaktadır. Mihrabiye kemerinin hemen üzerinde dört adet yuvarlak kabara yer almaktadır. Bu kabaların hemen üzerinde mukarnaslı konsol silmeler mevcuttur. Silmelerin üzerinde, alttaki nişlerin devamı hissini veren, altında ve üstünde sivri tonozlar olan silindir şeklinde nişler yer almaktadır. Sağ taraftaki nişin kemeri yalnızca bir çift kemer olarak işlenmiştir (Fotoğraf 6.).

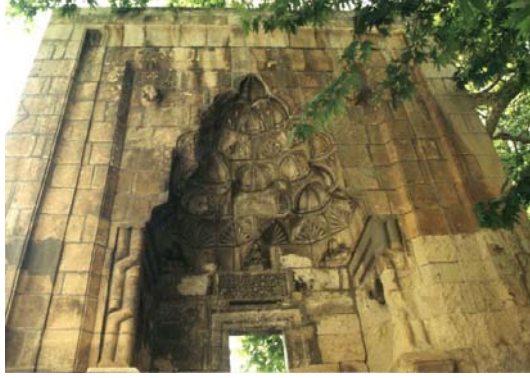
Fotoğraf 7. Taç Kapı Mukarnaları Stünceleri ve Kabaralar

Taç kapıda mihrabiyelerin yanında yer alan sütunçeler; kübik kaidelerden itibaren yükselerek, özellikle mihrabiye içine doğru yer alan üç sıra mukarnaslı konsol silmenin altında sonlanmaktadır. Mihrabiyenin kenarında, sadece ön kısımda birbirine dolanıp, çifte sütunçeler şeklinde tekrar yükselerek, taç kapının mukarnaslı kavsarasının altında bitmektedir. Taç kapı kavsarası ile taç kapının çevresini teşkil eden silmelerin arasında kalan köşelere, üzeri geometrik geçmelerle işli birer pramid şeklinde kabara yerleştirilmiştir (Fotoğraf 7).

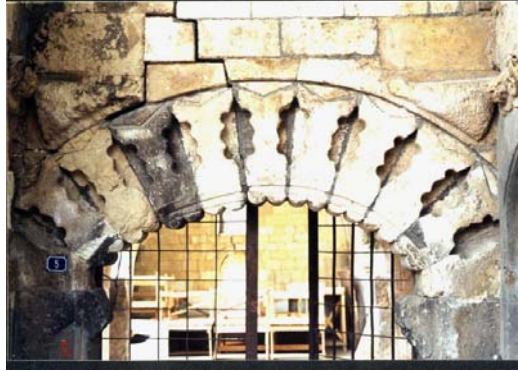
Fotoğraf 8. Basık Kemerli Giriş Kapısı

Taç kapıda, araları küçük motiflerle süslenmiş ve alt kısmı bitkisel motiflerle bezenmiş, basık kemerli giriş açıklığı yer almaktadır (Fotoğraf 8). Kapı kemerinin üstünde ve iki yanda uçları koç boynuzu şeklinde kıvrılmış ve üzeri rumi geçmelerle bezeli, üçgen şeklinde iki kabartma mevcuttur. Giriş kapısının üzerindeki kemer ile mukarnas dizisi arasında dikdörtgen bir pencere yer almaktadır. Böyle bir pencere kullanımına Divriği Şifahanesinde de rastlanmaktadır. Pencerenin üst kısmında medresenin Arapça inşa kitabesi yer almaktadır. Kitabenin bitiminde mukarnas dizisi başlamaktadır (Fotoğraf 9).

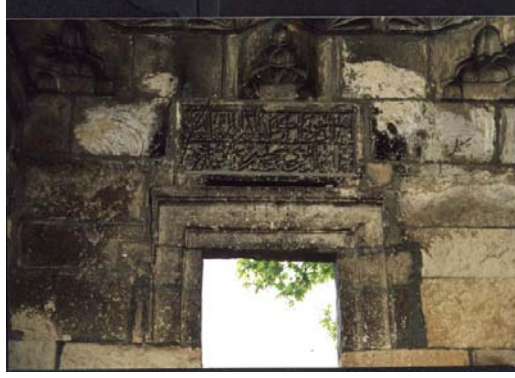
Fotoğraf 9. Taç Kapıda Yer Alan Pencere-Kitabe

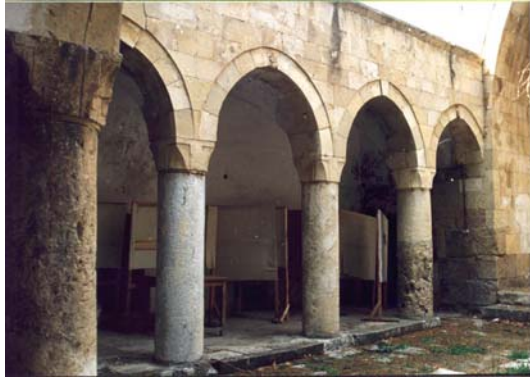
Fotoğraf 11. Avlu Kenarında Yer Alan Revaklar

(Fotoğraf 13). Açık avlulu, tek katlı ve üç eyvanlı bir plan şemasına sahip olan yapının; ana eyvanın bulunduğu batı yön dışında avlunun üç tarafı, üzeri beşik tonozla örtülü mukarnas başlıklı ve birbirlerine kemerler ile bağlanmış olan, dokuz sütunun taşıdığı, revaklarla çevrilmiştir (Fotoğraf 10). Bunlardan yan eyvan ve revak kemerlerinde yer alan kemer kilit taşlarında kabartma şeklinde yıldızlar bulunmaktadır . Kabartma şeklindeki yıldızların XIX yy'da yapılan onarımlar sırasında yapılmış olabileceği belirtilmektedir (Önge 1966, s.10). (Fotoğraf 11- Fotoğraf 12)

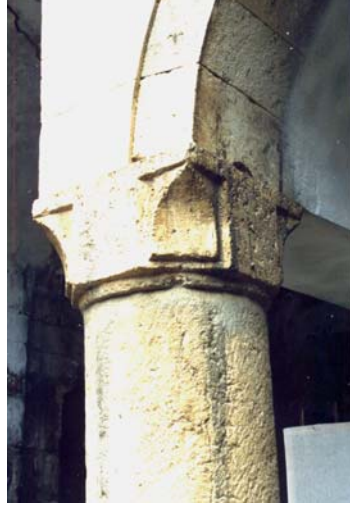
Fotoğraf 12. Kemerlerin Oturduğu Sütun Başlığı

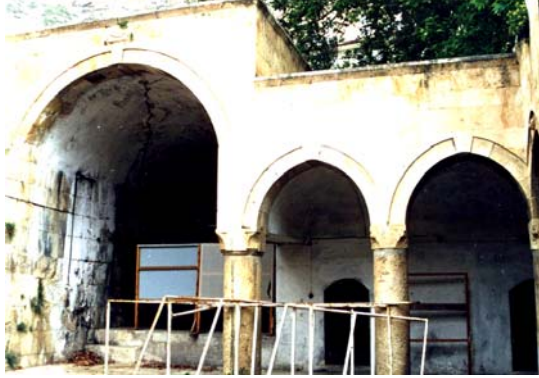
Fotoğraf 13. Yan Eyvan ve Revaklar

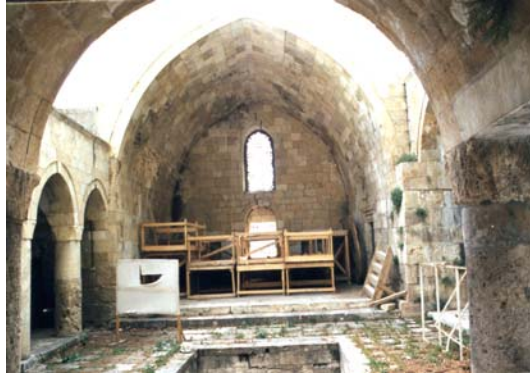
Fotoğraf 14. Ana Eyvan ve Avlu

Giriş eyvanının karşısında, batı yönünde avludan iki basamakla yükseltilmiş ana eyvan yer almaktadır. Bu mekan; en, boy ve yükseklik ölçüleri ve üst örtüsü ile diğer mekanlardan ayrılmaktadır. Üzeri beşik tonozla örtülü olup batı duvarında dışarı açılan, parmaklıklı, dikdörtgen biçiminde bir alt ve sivri kemerli bir üst penceresi yer almaktadır (Fotoğraf 14).

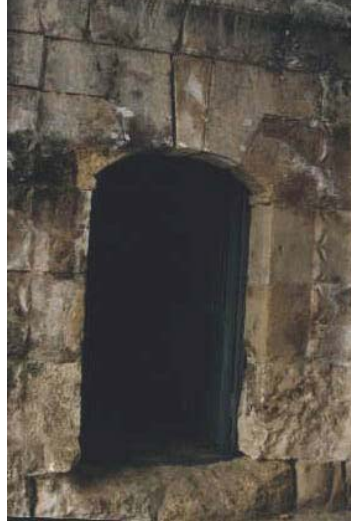
Fotoğraf 15. Yan Eyvandan Girilen Kuzeyde ki Kubbeli Odanın Kapısı

Ana eyvanın kuzeyinde yer alan kubbeli odanın girişi, iki basamakla yükseltilmiş, üzeri tonozla örtülü olan yan eyvandan sağlanmaktadır (Fotoğraf 15). Kışlık oda olarak adlandırılan bu mekanda biri ana eyvana, diğerleri dışa açılan üç adet pencere yer almaktadır. Önceleri kışlık dersane olarak kullanılan bu mekan sonradan türbeye dönüştürülmüştür (Konyalı 1967, s. 718). Fakat oda içerisinde mezar taşı bulunmamaktadır.

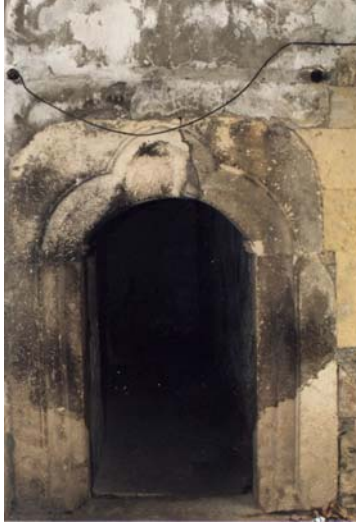
Fotoğraf 16. Güneyde Yer Alan Kubbeli Odanın Bezemeli Kapısı

Medresenin türbesi olan güneydeki kubbeli odaya giriş, avlu revağına açılan sade bezemeli bir kapıdandır (Fotoğraf 16). Bu mekan güneye ve batıya açılan iki büyük dikdörtgen pencere ile aydınlatılmaktadır. Üzeri kubbe ile örtülüdür, kubbeye geçiş elemanı olarak Türk üçgenleri kullanılmıştır. Konyalı'nın (1967:715-717) belirttiğine göre; *"bu odalarda onar, on beşer mezar ve sanduka vardı. Buraya Karamanoğlu hanedanından bir çok kişiler gömülmüştü. Fakat bize kadar isim ve ölüm yılı bulunan hiçbir kitabeli taş gelememiştir "*.

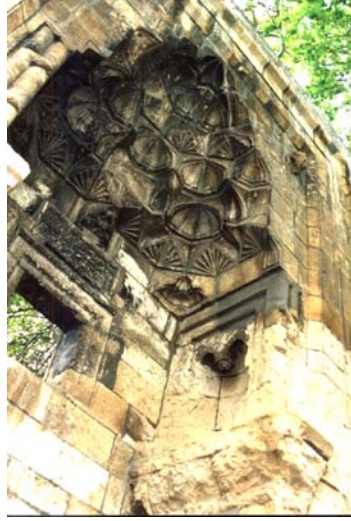
Fotoğraf 19. Taç Kapı

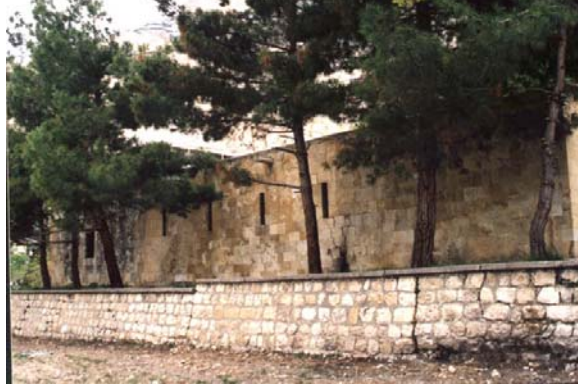
Fotođraf 22. Medresenin Gney Cephesi

Cephe Özellikleri: Medresenin girişinin yer aldığı doğu cephesinde yoğun bezemelerle işlenmiş taç kapısı yer almaktadır. Yapının diğer cepheleri Selçuklu Dönemi mimari yapılarında görüldüğü gibi oldukça sade bir şekilde yapılmıştır. Medresenin batı cephesinde, eyvan duvarında, üstte sivri kemerli alt kısımda düz atkı sistemli pencere yer almaktadır. Yine aynı cephede medresenin kubbeli odalarının kemersiz dikdörtgen şeklindeki pencereleri yer almaktadır. Medresenin diğer duvar yüzeylerinde ise hücrelerin mazgal pencereleri bulunmaktadır. Yapının tüm cephelerinde çatı suyunu almak için yapılmış olan çürtenler yer almaktadır. (Fotoğraf 21-Fotoğraf 22).

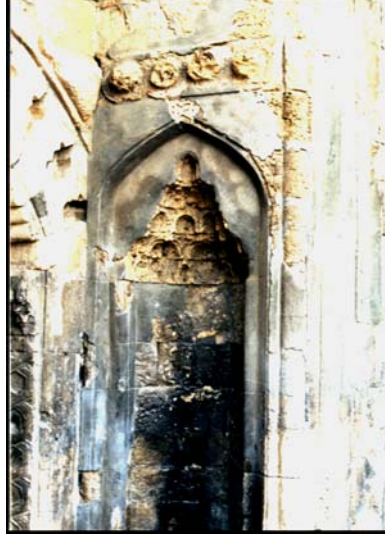
Fotođraf 23. Mihrabiyelerde Yapılan Uygulamalar

Medresenin yapımında kullanılan kireç taşı suya son derece dayanıksızdır. Özellikle taç kapıda (orjinalliğini kaybetmeyen medresenin tek parçası) kullanılan kesme taşın özellikleri nedeniyle tabiat koşulları sonucu meydana gelen doğal bir tahribat söz konusudur. Zengin bezemeli taç kapının; sağında ve solunda yer alan mihrabiyelerde, özellikle mukarnaslı bölümde; sağ ve sol silmelerde bu tahribatlar daha çok görülmektedir (Fotoğraf 24). Burada hangi anlayışla yapıldığı belli olmayan çimento harcı uygulamaları yer almakta; bu da orjinal taş kullanımına malzeme farklılığından dolayı ters düşmektedir. Ayrıca taç kapıda, zeminin su almasından kaynaklanan oturmalar nedeniyle öne doğru bir eğilme söz konusudur. Eğer zeminde daha fazla bozulma ve oturma olursa taç kapı çökme tehlikesi ile karşı karşıyadır. Medrese hücrelerinin duvarlarında, avluda yer alan revak kemerlerinin yüzeylerinde dökülmeler, kırılarak ayrılmalar vardır. Özellikle revak kemerlerinde bu yıkılma ve ayrılmalar daha fazla gözlemlenmektedir.

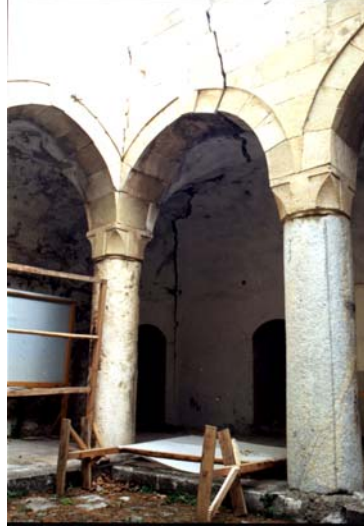
Fotoğraf 24. Revaklarda Meydana Gelen Çatlamalar

Yapının Bugünkü Durumu ve Bozulma Nedenleri : Yapının orijinalinin ana yol seviyesinden 2m. aşağıda olması, yoğun kar suları ve yağmur sularının çevresinde birikmesine sebep olmaktadır. Bu da ciddi hasarlara sebebiyet vermektedir. Yapıda, 1964 yılındaki restorasyon sırasında kullanılan taşlarda da zemindeki sudan kaynaklanan erimeler görülmektedir. Yapının zeminden aldığı su, çevresinde yer alan yoğun araç trafiği, güney kısmının futbol sahası yapılmak için boşaltılması ve bu kısma araç trafiği için yeni bir yol açılması vb. yapıda bazı deformasyonlara sebep olmuştur. Bunun sonucunda da oturmalar meydana gelmiştir. Oluşan oturmalar nedeniyle duvarlarda çatlaklar oluşmuştur (Fotoğraf 25-Fotoğraf 26). Özellikle ana eyvanda, revaklarda ve kubbeli odalarda oluşan çatlaklar ciddi boyutlara ulaşmıştır. Medresenin onarımı sırasında yapılan kireç sıvalar, yer yer dökülmüştür. Bu sıvalar duvarlarda kullanılan kireç taşının hava almasını engellediğinden rutubete neden olmakta ve odalarda sağlıklı görüntüler ortaya çıkararak, asıl yapı malzemesinin de rutubetten dolayı erimesine sebep olmaktadır.

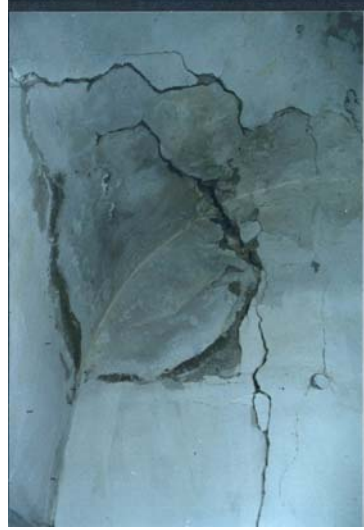
Fotoğraf 25. Yapıdaki Oynamadan Dolayı Hücreselerde Oluşan Çatlaklar
