GAZİANTEP MAARİF HANI (TUZ HANI)

Osman ERAVŞAR*

Gaziantep Maarif Hanı (Tuz Hanı)

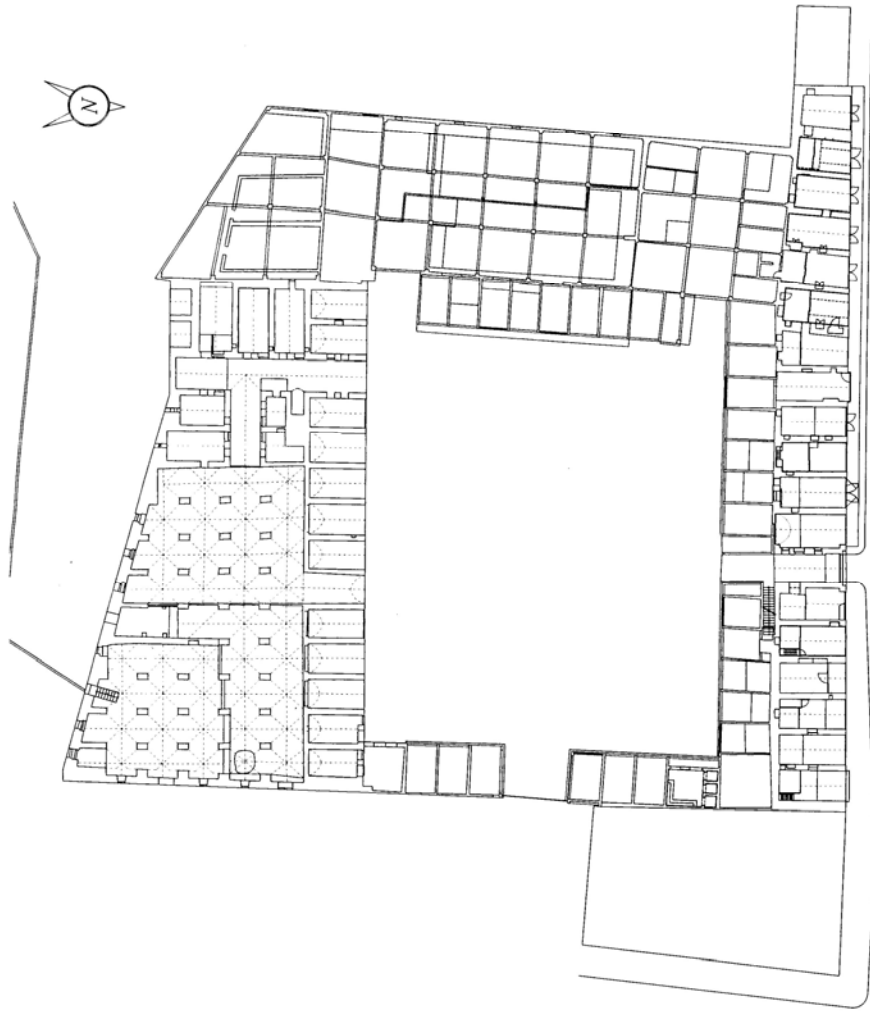
Çizim 1. Hanın Rölöve Planı

Çizim 1- Hanın Rölöve planı.

Aşağıda izah edileceği gibi 20. yüzyılda hanın çeşitli ilavelerle genişletildiği ve planının değiştirildiğini görüyoruz. Bu dönemde hanın avlusunun doğu ve batı kanatlarına betonarme olarak çeşitli dükkânlar ilave edilerek, batıdaki Milli Eğitime ait bölüm, hanın mülkiyet ve kullanım sınırları içerisine dâhil edilmiştir (Çizim 1).
